# M/F YTTERØYNINGEN

# Evalueringsrapport

Kvinnherad brann og redning  
Bergen brannvesen  
110 Hordaland

Brann i MF «Ytterøyningen»  
10.10.2019

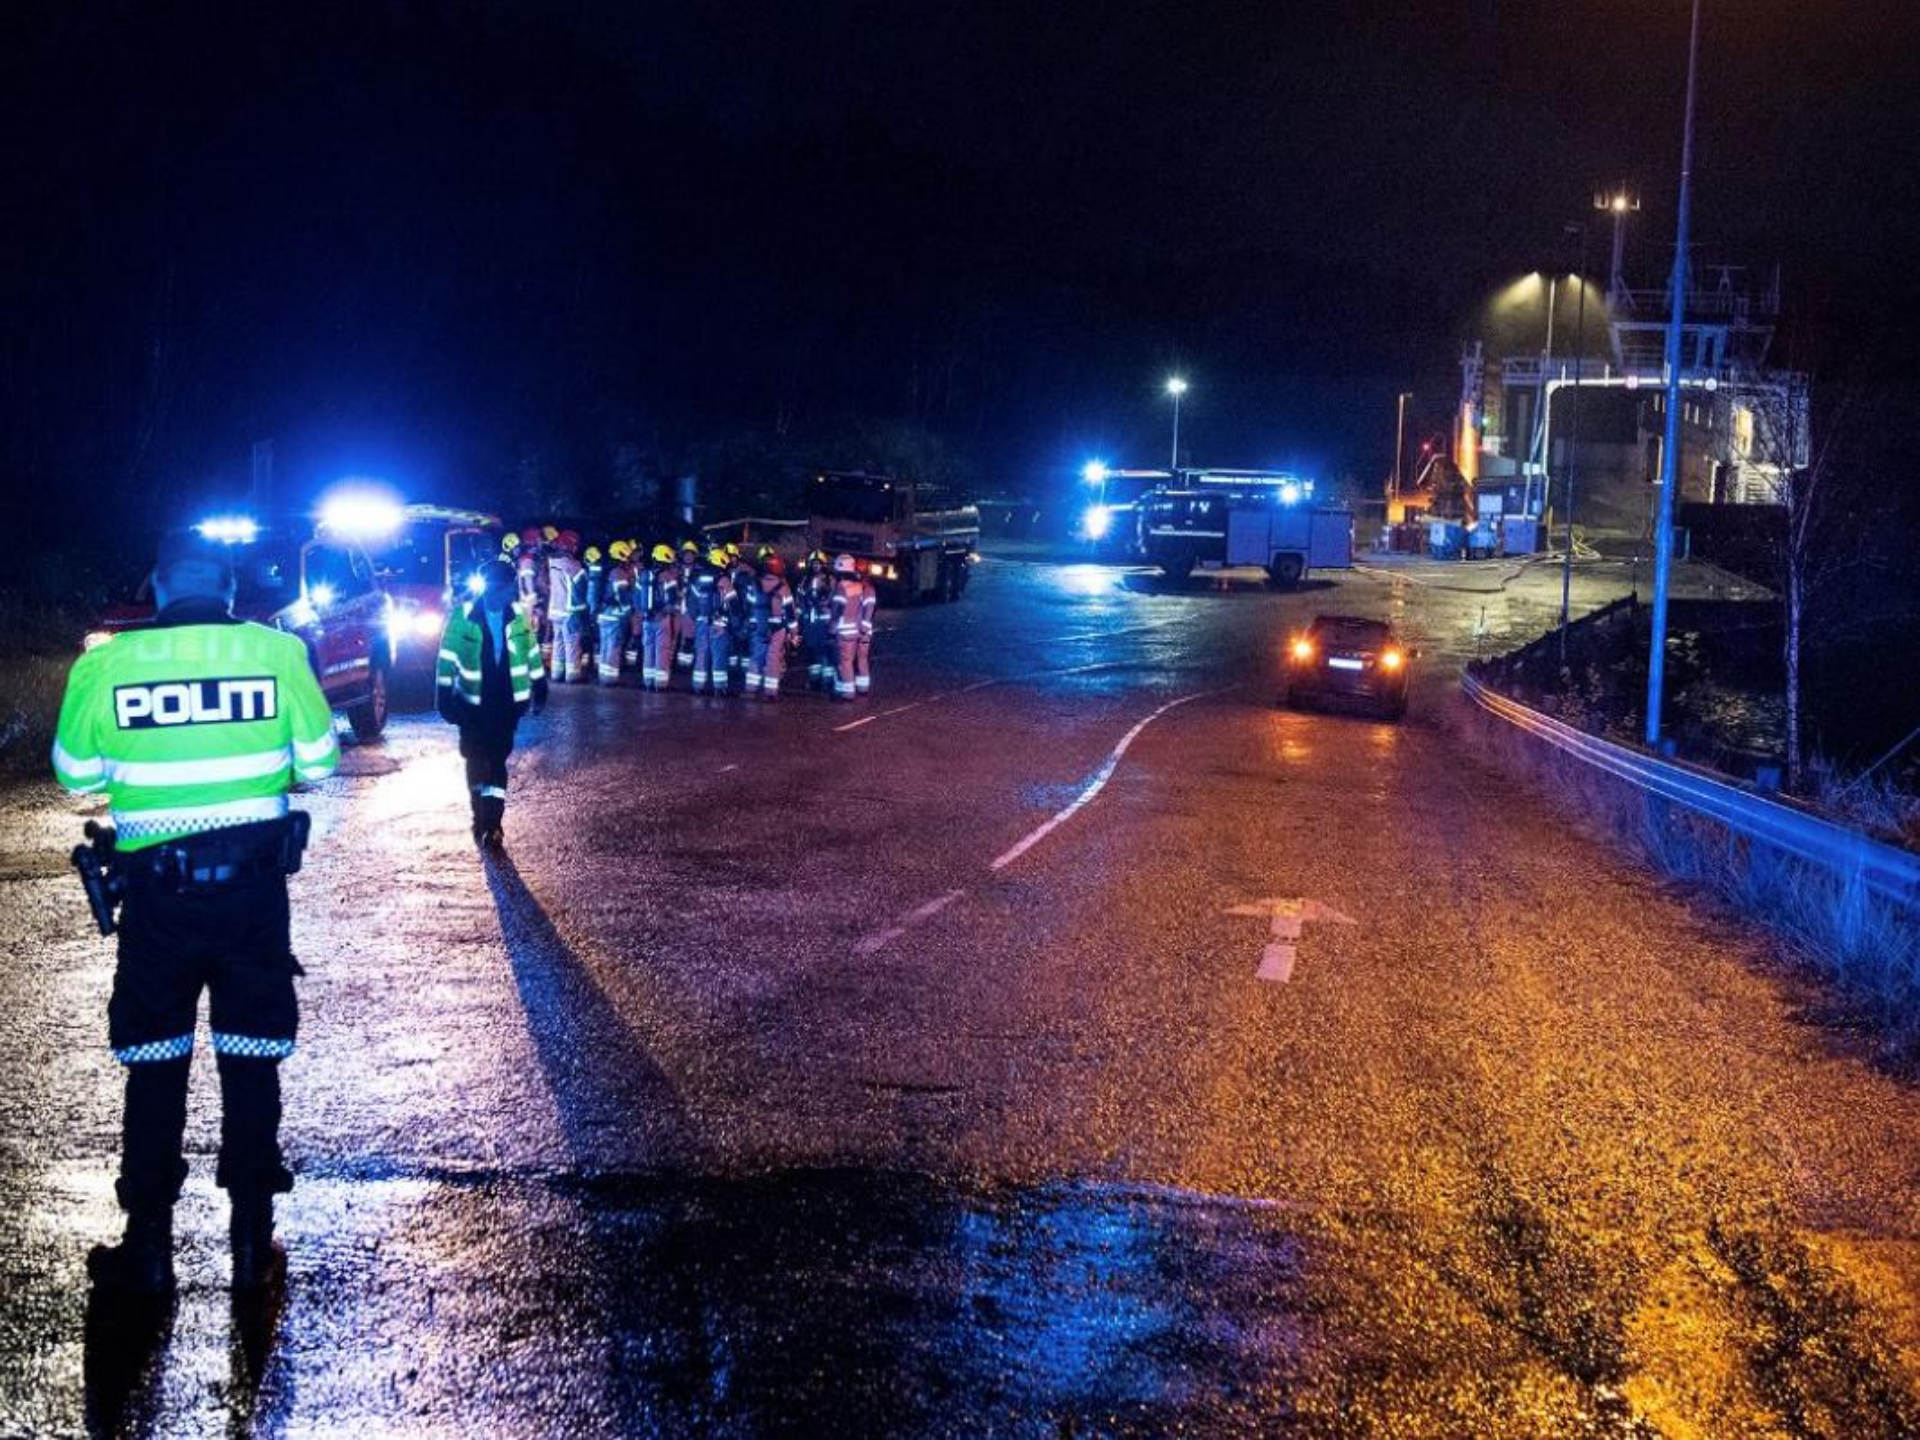
- Ferga var evakuert
- Ikke livreddende innsats
- Kraftig røykutvikling fra havaristen, men ingen synlige flammer
- Blir definert en indre sone rett utenfor fergen og kaiområdet
- Velger korte innsatser for minst mulig eksponering av mannskapene

- Under innsatsen var det ukjent for brannvesenet hva som faktisk brant
- Mannskap på fergen mente det ikke var brann i batteripakke
- 110-sentralen opplyste tidlig om fare for utvikling av flussyre ved brann i litiumbatteri

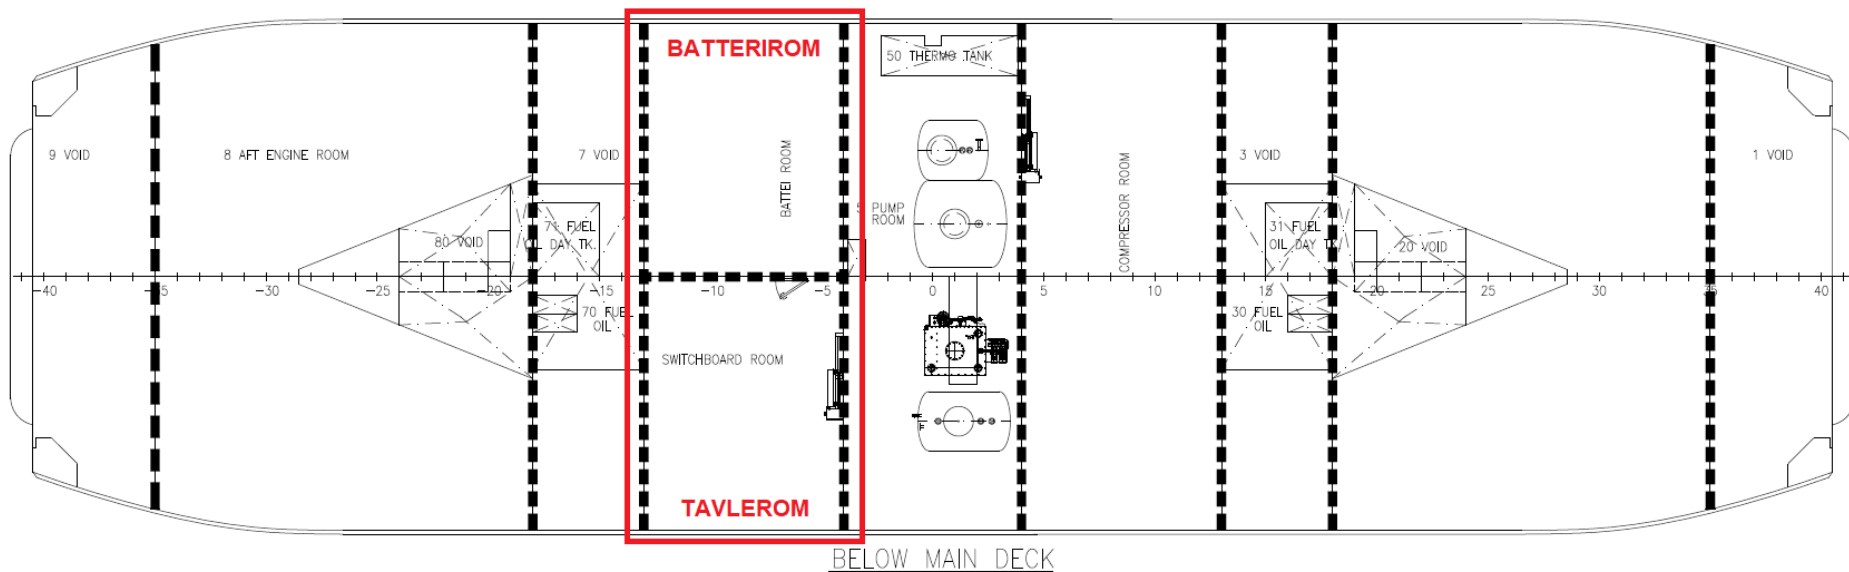
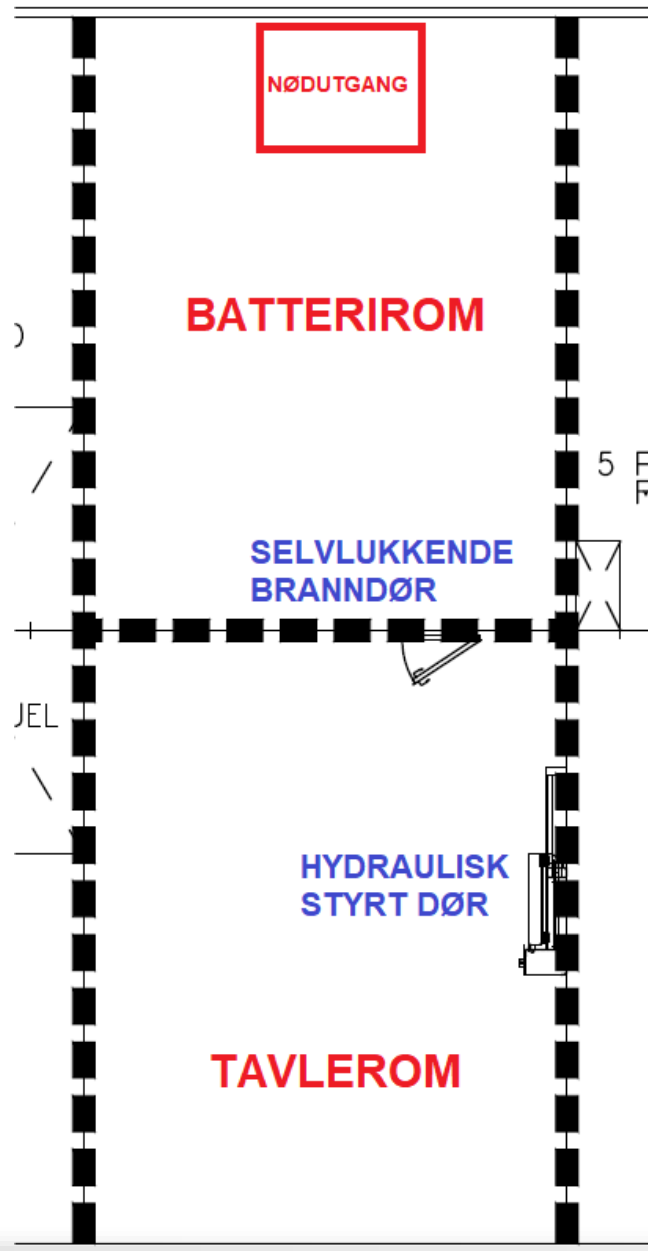
- Blir gjennomført flere RD-innsatser under dekk mot tavlerom
- Regelmessig kontroll av røykspredning til andre rom under dekk
- Temperaturkontroll på 3 sentrale punkter

- Temperaturen stabiliserer seg etter hvert på 20 -25°C
- Mannskapsbil K61 blir igjen ved havaristen for temperaturkontroll og vakthold fram til neste morgen
- 2 minutter før siste planlagte temperaturkontroll eksploderer noe om bord på fergen

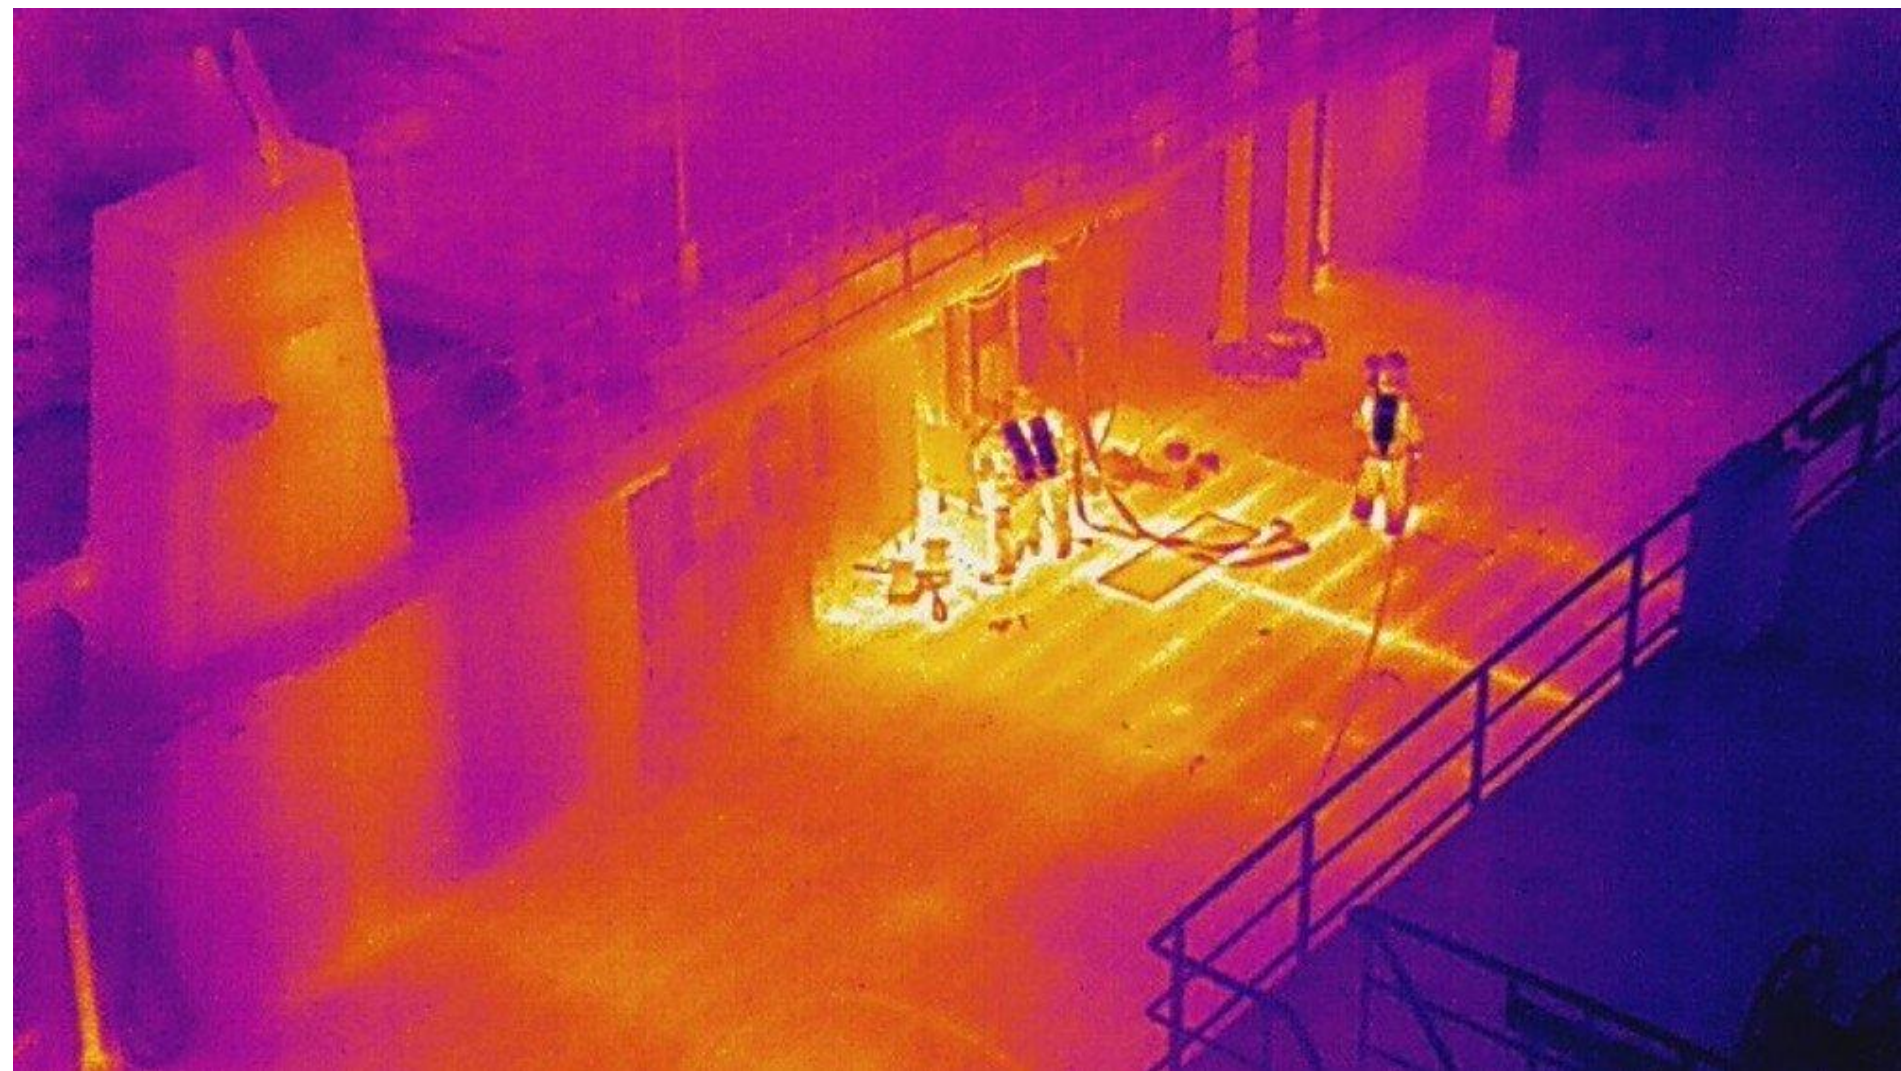
- Målinger ga ingen utslag på flussyre på dekk eller tilstøtende rom under dekk til tavle- og batterirom
- Mindre utslag på flussyre nede i batterirommet (2 ppm og 10 ppm)
- Store ødeleggelser i batteri- og tavlerom

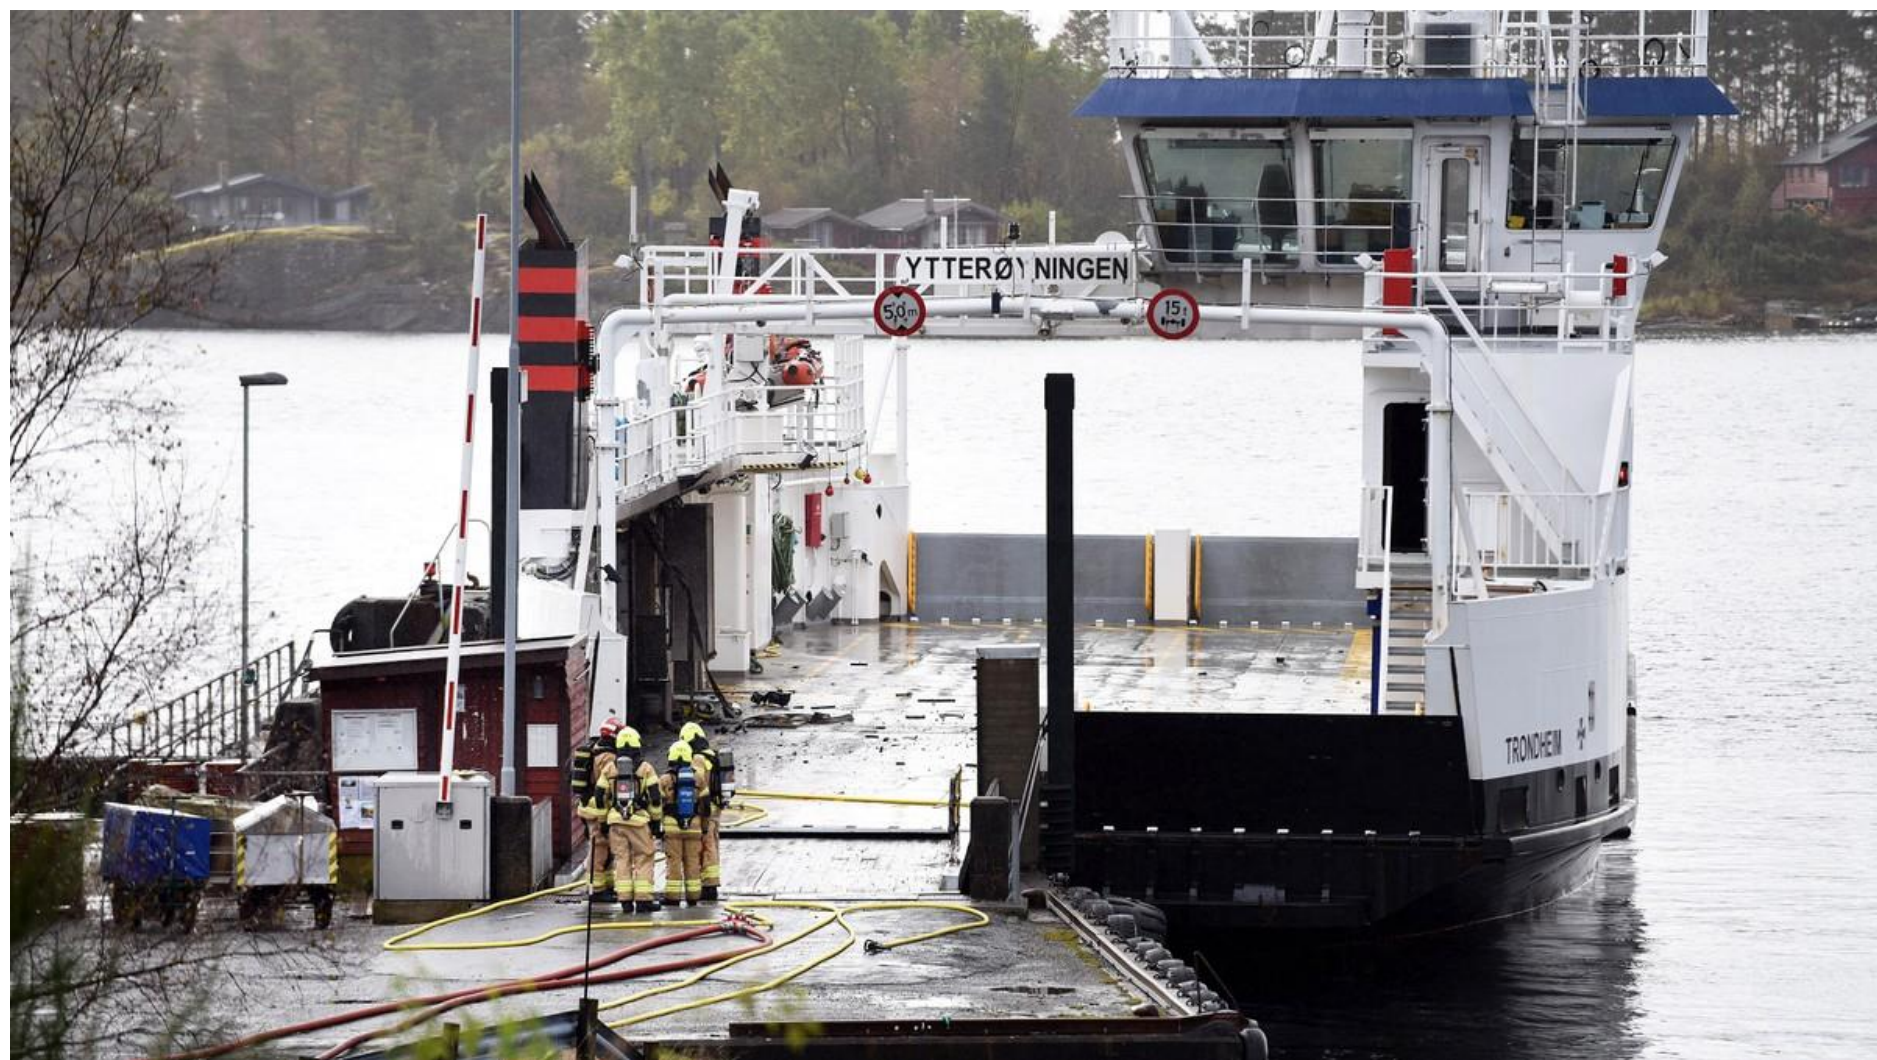
- Ukjent for brannvesenet hva som har eksplodert eller hva som er årsaken til eksplosjonen
- Batteriprodusenten mener lekkasje i vannkjølesystemet førte til brann og saltvann fra sprinkleranlegget førte til eksplosjonen
