# M/F YTTERØYNINGEN

# Evalueringsrapport

Kvinnherad brann og redning  
Bergen brannvesen  
110 Hordaland

Brann i MF «Ytterøyningen»  
10.10.2019

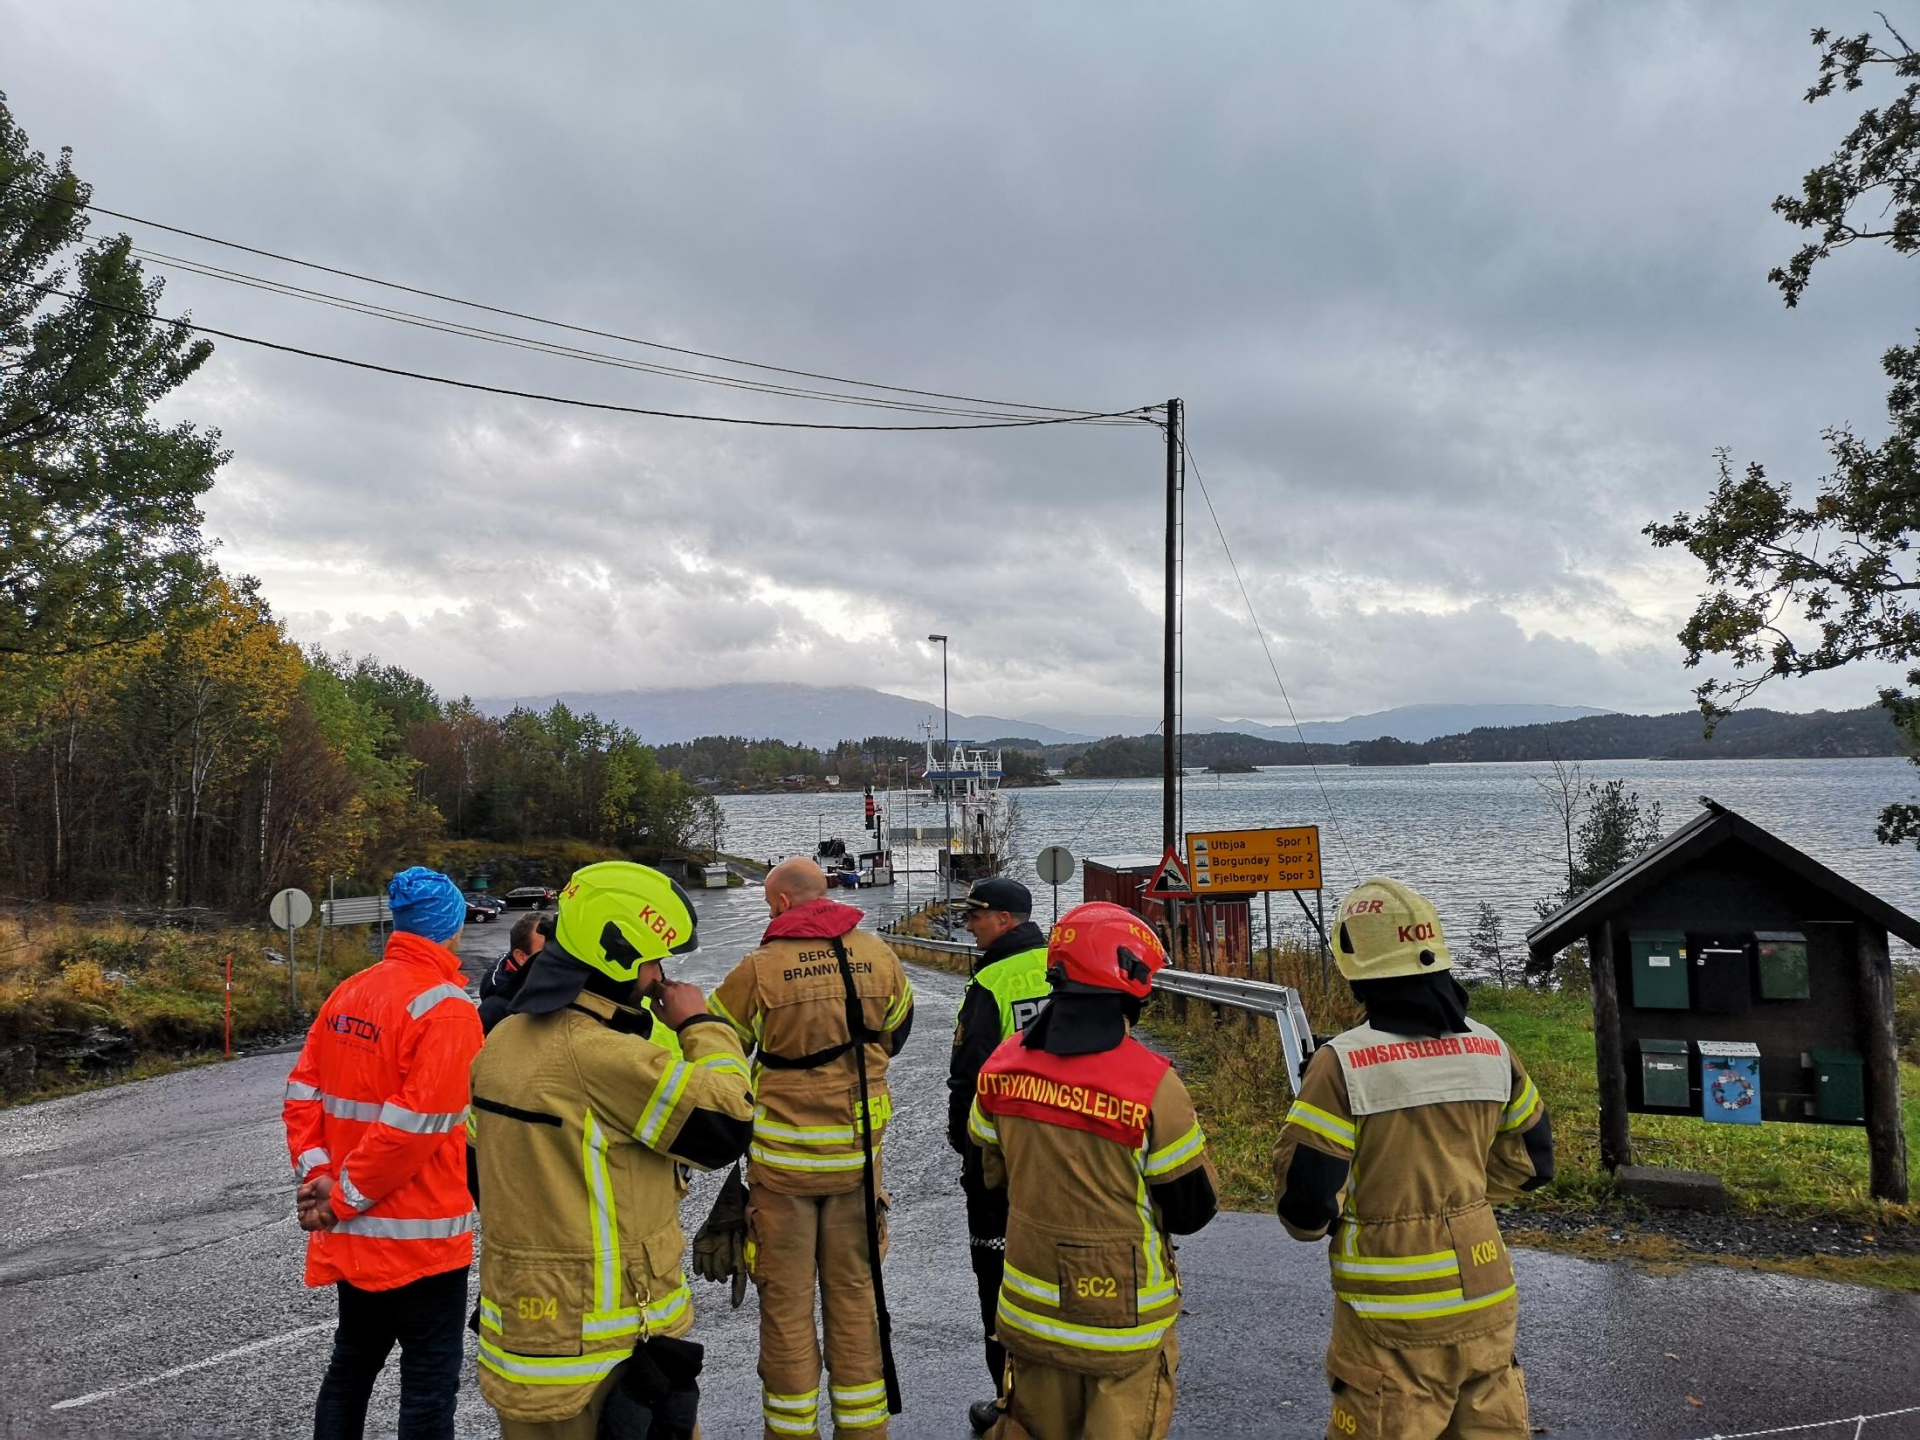
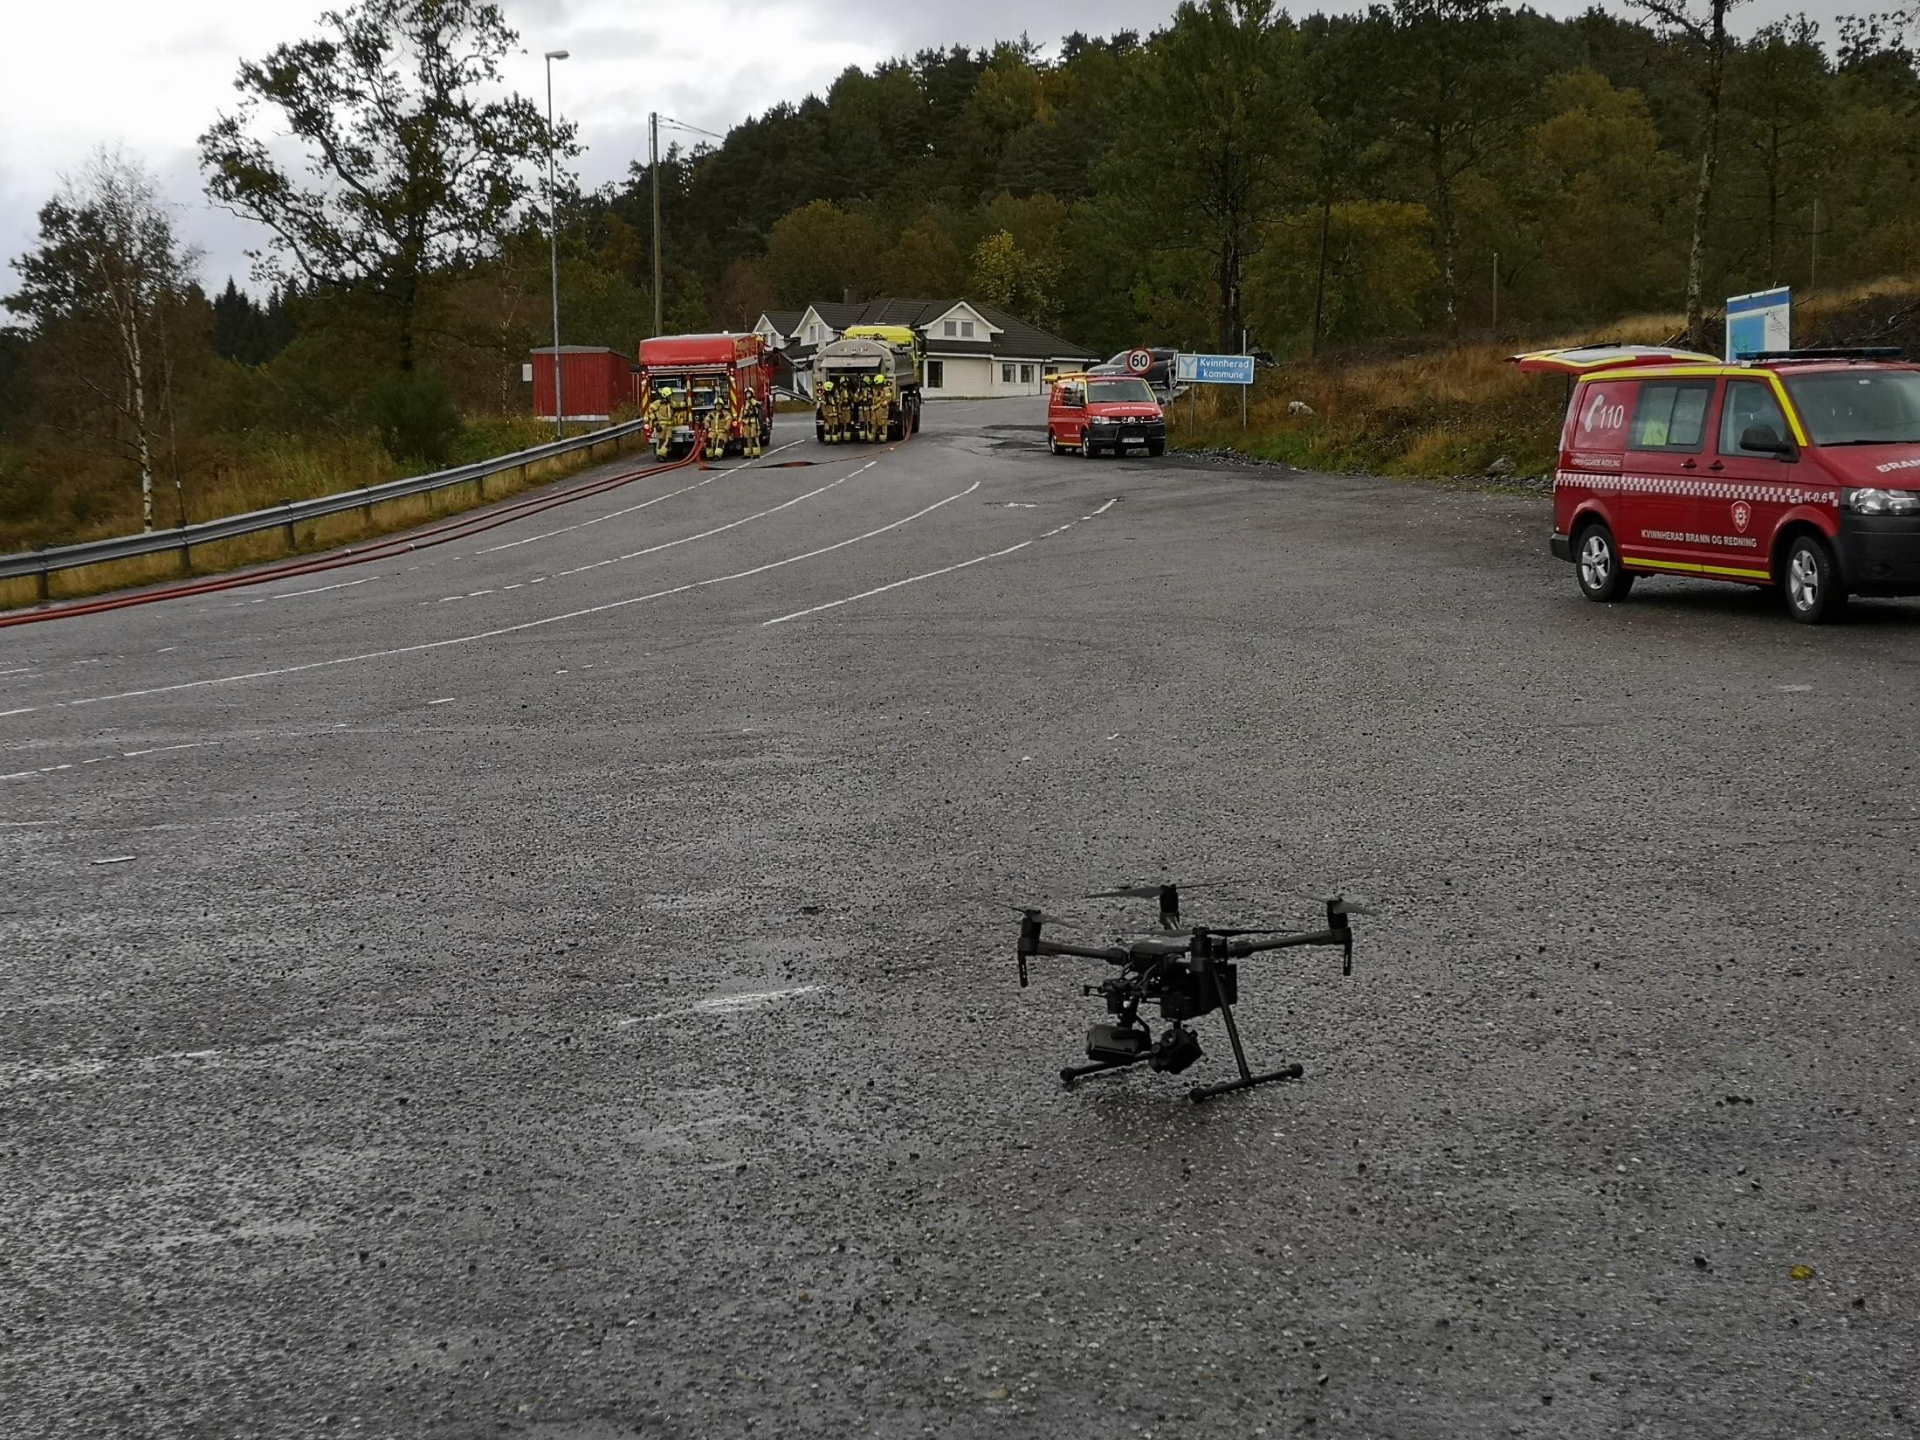
- Målinger ga ingen utslag på flussyre på dekk eller tilstøtende rom under dekk til tavle- og batterirom
- Mindre utslag på flussyre nede i batterirommet (2 ppm og 10 ppm)
- Store ødeleggelser i batteri- og tavlerom

- Ukjent for brannvesenet hva som har eksplodert eller hva som er årsaken til eksplosjonen
- Batteriprodusenten mener lekkasje i vannkjølesystemet førte til brann og saltvann fra sprinkleranlegget førte til eksplosjonen
